Mångbro kvarn Gesunda, Mora

UTLÅTANDE ÖVER STATUSBESIKTNING

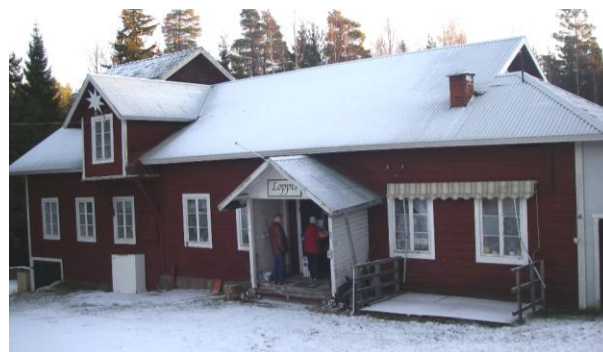
Kvarnhuset är en gedigen byggnad i i tre plan uppförd 1898. Hela huskroppen är uppförd i timmer och grundlagd på stora stenar av huggen granit. Husets placering innebär att delar av grunden grenslar en kanal som drev ett vattenhjul för kvarnens tidigare verksamhet. Takkonstruktionen är av trä och yttertaket är belagt med plåt på inbrädning av råspont.

Under senare år har diverse reparationer utförts på yttertaket.

År 2006 brast delar av kvarndammen och under 2014 skedde en restaurering av dammen med skapandet av vandringsväg för åns fiskarter.

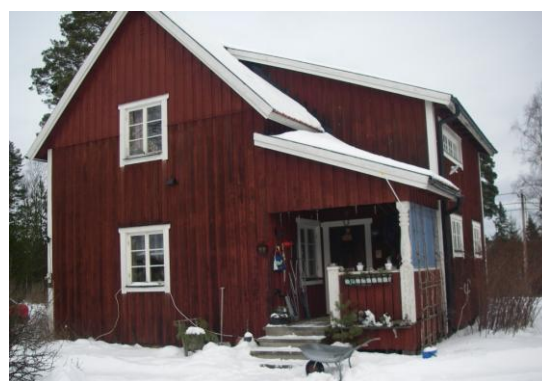
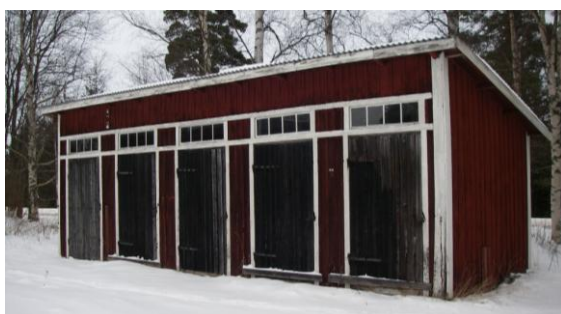
Bostadshuset är uppfört ett stycke ifrån kvarnhuset. Även det är grundlagt på granitstenar men har en tillbyggnad grundlagt som torpargrund. Husets stomme är av timmer/trä och yttertakbeläggning av lertakpannor.

Huset är uppvärmt året om och bebott. Det finns en egen brunn med hydrofor och avloppet leds till en trekammarbrunn.

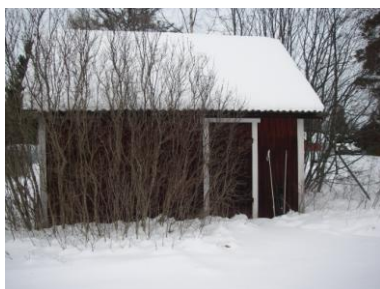
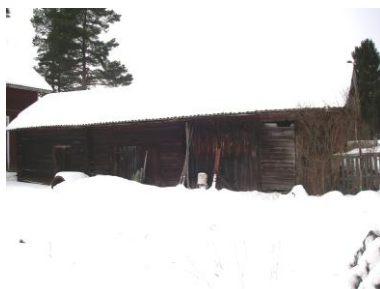
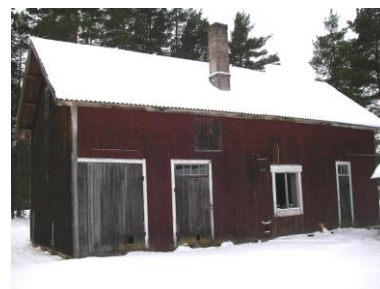
Intill landvägen finns en **stallbyggnad** avsedd för de hästar som traktens bönder använde då var vid kvarnen med sin säd. Även här består grunden av granitsten emedan stommen är av regler med stående träpanel. På taket ligger plåt.

På den plana ytan intill bostadshuset finns tre byggnader till, en äldre **koja** i regelvirke, en **timmerlänga** med fjås, vedbod och förråd samt en **ladugård** i två plan med höskulle.
